RAPPORT D'ENQUÊTE AÉRONAUTIQUE
A03C0068

DÉFECTUOSITÉ D'UNE GOUVERNE
DU BEECH KING AIR C90A C-FGXU
EXPLOITÉ PAR LE GOUVERNEMENT DU CANADA
MINISTÈRE DES TRANSPORTS
À 25 NM AU SUD-OUEST DE DAUPHIN (MANITOBA)
LE 13 MARS 2003

Rapport numéro A03C0068

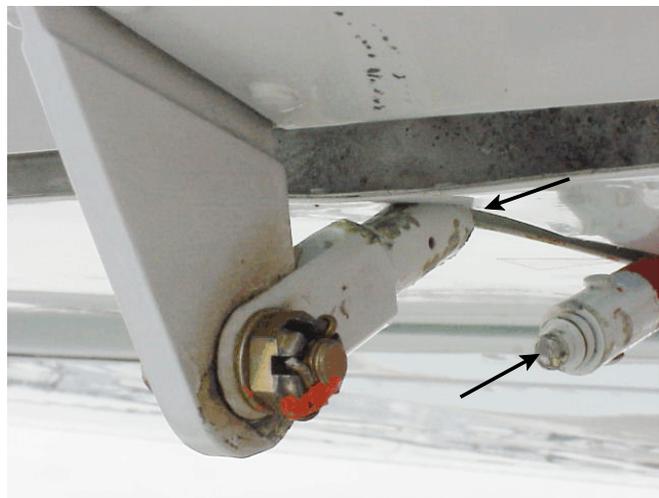
L'incident s'est produit au bout d'environ 150 heures de vol après l'inspection, à 8050 heures cellule. Un examen de l'avion après l'incident a révélé que la bielle du volet compensateur de la profondeur de gauche s'était rompue au niveau de son filetage, au niveau de la surface du contre-écrou voisin de la chape réglable (voir la photo 1). La chape était grippée à un angle droit par rapport au guignol du volet compensateur. La découpe de la bielle sur l'intrados de la gouverne de profondeur montrait des marques de frottement résultant du coincement de la chape à plusieurs endroits dans la découpe après que la rupture s'est produite. Le couple de serrage des pièces de fixation a été vérifié,

Photo 1. Bielle rompue du volet compensateur de la profondeur

Le volet de compensation et la quincaillerie de fixation ont été amenés au Laboratoire technique du BST pour examen. Un examen au microscope électronique à balayage du faciès de rupture de la partie filetée de la bielle a révélé de la fatigue qui débutait au fond du filet. La fissuration par fatigue s'était transformée en rupture par surcharge, sans qu'on puisse remarquer une zone de surcharge finale, ce qui laisse à penser que la rupture s'est produite dans des conditions de charge normales lorsque la crique a atteint une longueur critique. Des essais métallurgiques de la bielle ont montré que son matériau était conforme aux spécifications.

La bielle du volet compensateur de la profondeur s'est rompue à la suite du criquage par fatigue de la partie filetée de l'extrémité de la bielle. La crique par fatigue a été amorcée par la charge de flexion accrue résultant du raidissement croissant de la fixation reliant la bielle au volet compensateur. L'ajustement d'origine entre les douilles intérieure et extérieure était moins qu'idéale, et un ajustement serré s'est produit entre ces deux pièces à certains points autour de la surface de contact. La forme non-cylindrique de la surface intérieure de la douille extérieure correspond à celle constatée sur une douille neuve que l'on retrouve dans les magasins de Transports Canada. Cependant, une telle forme pourrait être l'indication d'un alésage manuel quelque temps après fabrication afin de faciliter l'insertion de la douille intérieure. L'alésage des douilles sans les dessins connexes pourrait entraîner un risque de grippage si les limites dimensionnelles et d'ovalisation ne sont pas strictement respectées. Les Services aviation de Transports Canada indiquent que les dessins connexes pour une telle pratique ne sont pas facilement accessibles aux techniciens d'entretien d'aéronefs. Le mouvement entre deux douilles mal montées, allié à un couple de serrage supérieur aux spécifications du boulon traversant, a probablement causé l'éraillure qui s'est finalement soldée par un grippage.

1. La bielle du volet compensateur de la profondeur s'est rompue à la suite d'un criquage par fatigue de la partie filetée à l'extrémité de la bielle. La crique par fatigue a été amorcée par une augmentation de la charge de flexion provoquée par le raidissement progressif de la fixation entre la bielle et le volet compensateur, ce qui a limité le mouvement de la gouverne de profondeur.

Le 21 mars 2003, Transports Canada a publié l'avis de difficulté en service AL-2003-03, qui recommande que les exploitants des avions Raytheon/Beech de la série 90 démontent et inspectent minutieusement l'installation de pièces de fixation du volet compensateur de la profondeur pour s'assurer que les douilles intérieure et extérieure tournent librement.

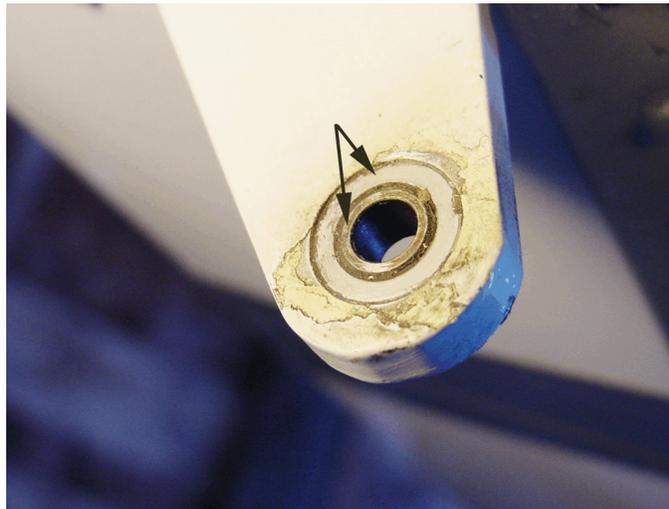
Photo 2. Douille intérieure et douille extérieure

La douille intérieure a été déposée, et on a observé une importante éraillure¹ irrégulière sur toute la circonférence de la surface extérieure de la douille intérieure. Un contrôle des dimensions par comparaison avec les spécifications du constructeur montrait que la paroi

intérieure de la douille extérieure était sous-dimensionnée et non cylindrique, alors que le diamètre de la douille intérieure était surdimensionné, ce qui créait un ajustement serré² entre les deux douilles et causait une éraillure irrégulière. La plage de jeu prévue par le constructeur se situe entre 0,0001 et 0,0016 pouce; le jeu mesuré se situait entre 0,0000 et -0,0013 pouce.

2. L'ajustement d'origine entre les douilles intérieure et extérieure était moins qu'idéal, en raison d'un ajustement serré entre ces deux pièces à certains points autour de la surface de contact.

3. Le mouvement entre ces deux douilles mal montées, allié à un couple de serrage à l'installation supérieur à la valeur prescrite sur le boulon traversant, a probablement causé l'éraillure, qui s'est soldée par un grippage.
